## SERVICE INFO – FAG 0028

# Prstenec pro senzor ABS se dodává jako příslušenství

Výrobce: DAF  
SAF

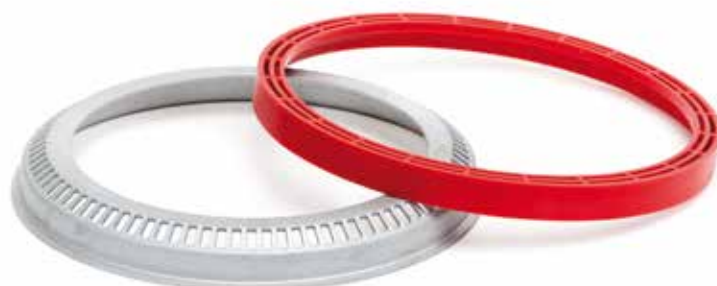
Prstenec pro senzor ABS 434 0497 10 se speciálním nástrojem pro nalisování

Při výměně ložiska kola není u vozidel s ABS bezpodmínečně nutné vyměňovat také prstenec pro senzor ABS. Pokud je však poškozen, musí být vyměněn.

V případě, že se provede oprava ložiska kola na vozidle s ABS a je k tomu potřebný prstenec pro senzor, lze jej objednat samostatně jako příslušenství. Prstence pro senzor ABS jsou jako příslušenství uvedeny jak v našem papírovém katalogu, tak také v digitálních mediálních katalogích.

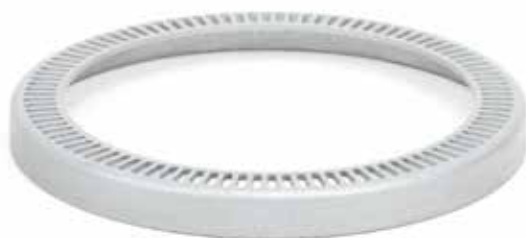
Prstenec pro senzor ABS 434 0498 10

Prstenec senzorů pro ABS	Repair Insert Unit (RIU) (opravné sady náboje kola)
434 0497 10	570530.H195
434 0498 10	566074.H195 566834.H195
